永春县三福水电站项目
环境影响报告书
(公示本)

编制单位：泉州市蓝天环保科技有限公司

建设单位：福建永春县三福水电有限公司

二零二二年八月

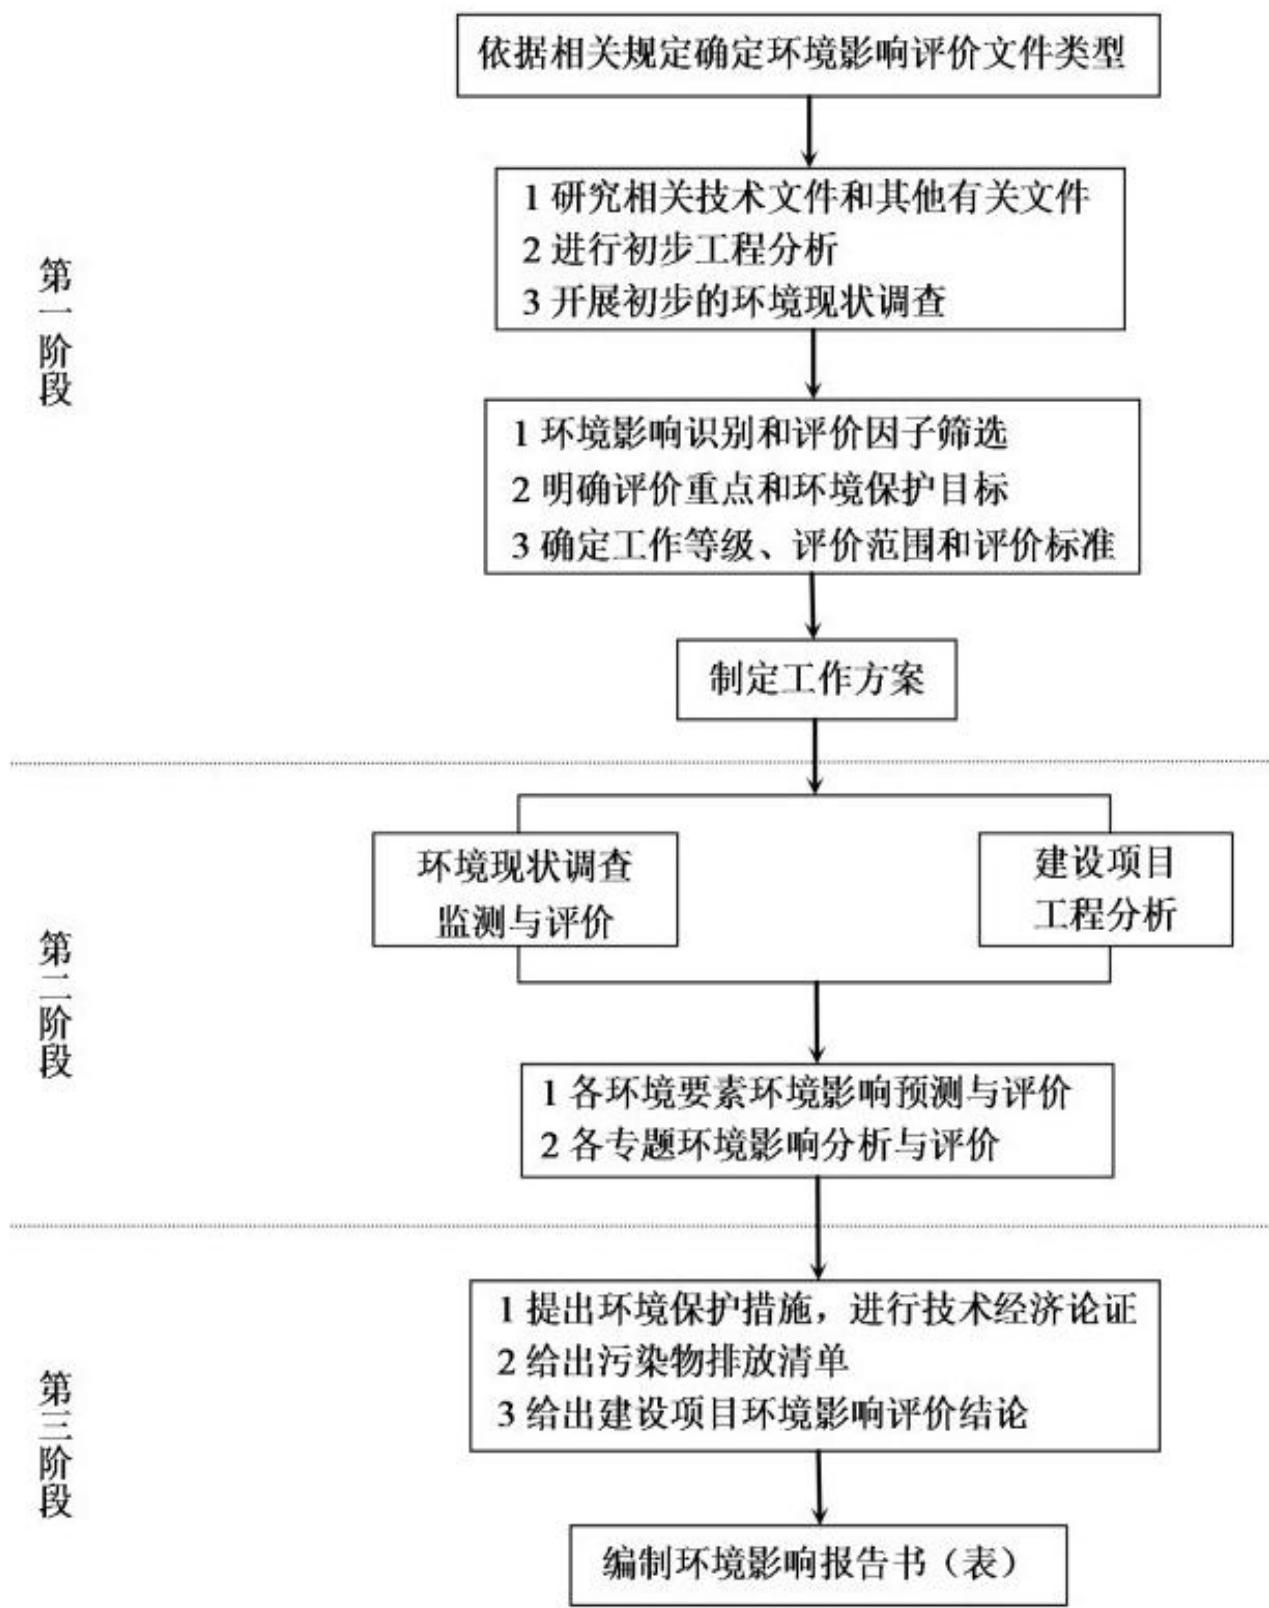
图 1.2 评价技术路线图

环境影响评价工作一般分为三个阶段，即调查分析和工作方案制定阶段，分析论证和预测评价阶段，环境影响报告书编制阶段，评价技术路线见下图 1.2。

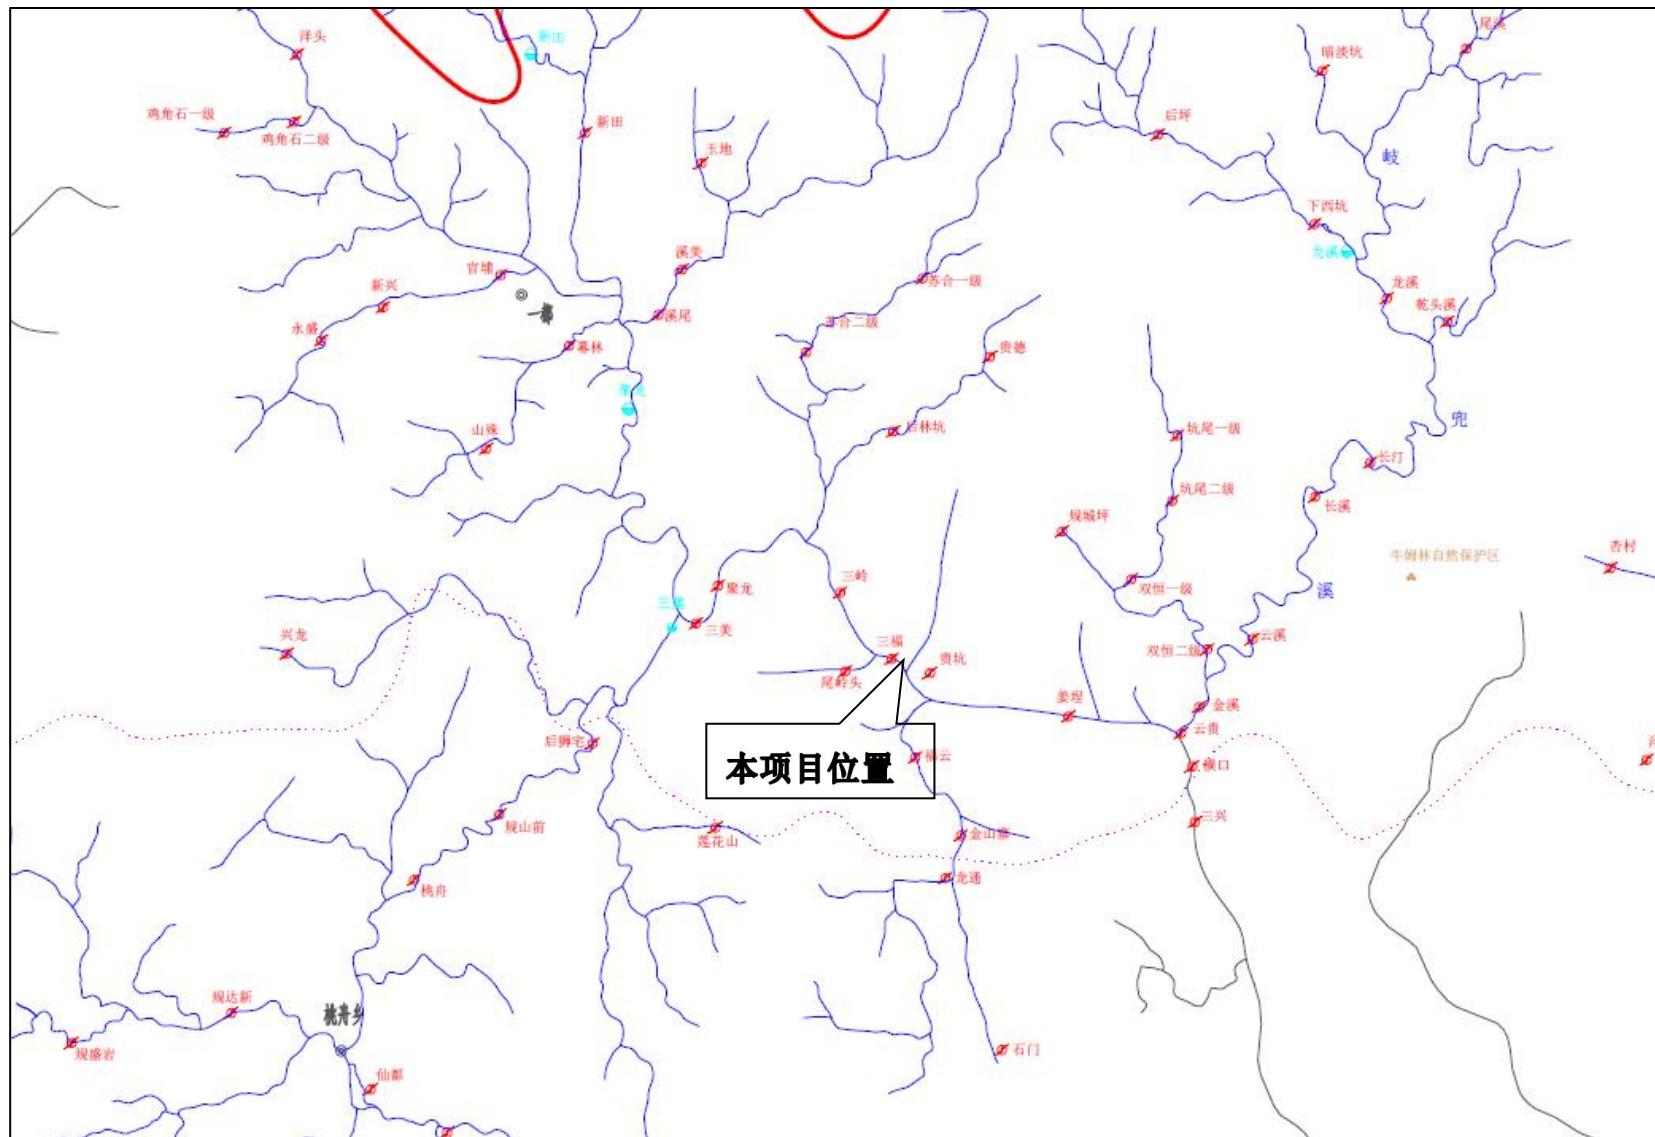
图 2.3 一都溪流域现状小水电分布图

电站名称	所在地	装机容量 (kw)	集雨面积 (km ²)	开发方式	设计水头 (m)	设计流量 (m ³ /s)	核定下泄流量 (m ³ /s)
苏合电站	苏合村	560	7.9	引水式	85.5	0.25	0.025
苏合一级电站	苏合村	200	5.26	引水式	102.3	0.17	0.017
溪美电站	仙阳村	300	13.86	引水式	30	0.584	0.042
三岭电站	三岭村	1560	242	引水式	23.5	15.75	0.76
三美电站	三岭村	1000	123.8	混合式	15	8.4	0.389
鸡角石二级电站	光山村	765	3.5	引水式	78	0.03	0.011
洋头电站	仙友村	125	3.4	引水式	124	0.09	0.011
新兴电站	仙友村	450	18.75	引水式	70.45	0.77	0.059
新田电站	仙友村	800	15.75	混合式	80	1.26	0.059
幕林电站	黄沙村	180	1.8	引水式	104	0.05	0.006
官埔电站	南阳村	235	18	引水式	20	0.35	0.057
莲花山电站	光山村	215	5.9	引水式	92.9	0.257	0.019
永盛电站	龙卿村	200	13.5	引水式	40	0.40	0.042
云贵电站	云贵村	200	108	引水式	5.5	2.22	0.339
云溪水电站	云贵村	1000	75	引水式	40	2.38	0.235
双恒一级电站	横坑村	1110	5.9	引水式	100.8	0.214	0.019
双恒二级电站	横坑村	320	12.5	引水式	92	0.483	0.039
后坪电站	福中村	400	4.8	引水式	90	0.12	0.024
姜埕电站	姜埕村	250	2.68	引水式	253.7	0.108	0.008
三福电站	福德村	1500	260	引水式	10.6	18.61	0.816
贵德电站	贵德村	55	6	引水式	86	0.136	0.019
后林坑电站	贵德村	200	6	引水式	89	0.2	0.019
福云电站	福德村	320	19.18	引水式	53	0.58	0.06

横口电站	云贵村	6800	310	引水式	60.5	13.6	0.973
坑尾电站	福中村	100	3.55	引水式	60	0.12	0.011
坑尾二级电站	福中村	600	5.05	引水式	140.6	0.195	0.016
长汀电站	长溪村	720	61.2	引水式	65	1.5	0.192
龙溪水库电站	溪塔村	320	47.6	混合式	23.28	1.87	0.149
和东溪电站	黄田村	375	7.2	引水式	88	0.253	0.013
聚龙水库电站	三岭村	3200	111.5	混合式	60	3.4	0.35
后狮宅电站	桃舟村	320	11	引水式	23.0	3.0	0.035
金溪水电站	云贵村	1250	/	引水式	/	/	0.019
贵坑(一期)水电站	仙阳村	1600	/	引水式	/	/	0.06
乾头溪水电站	新村村	55	5	引水式	0.3	7	0.016

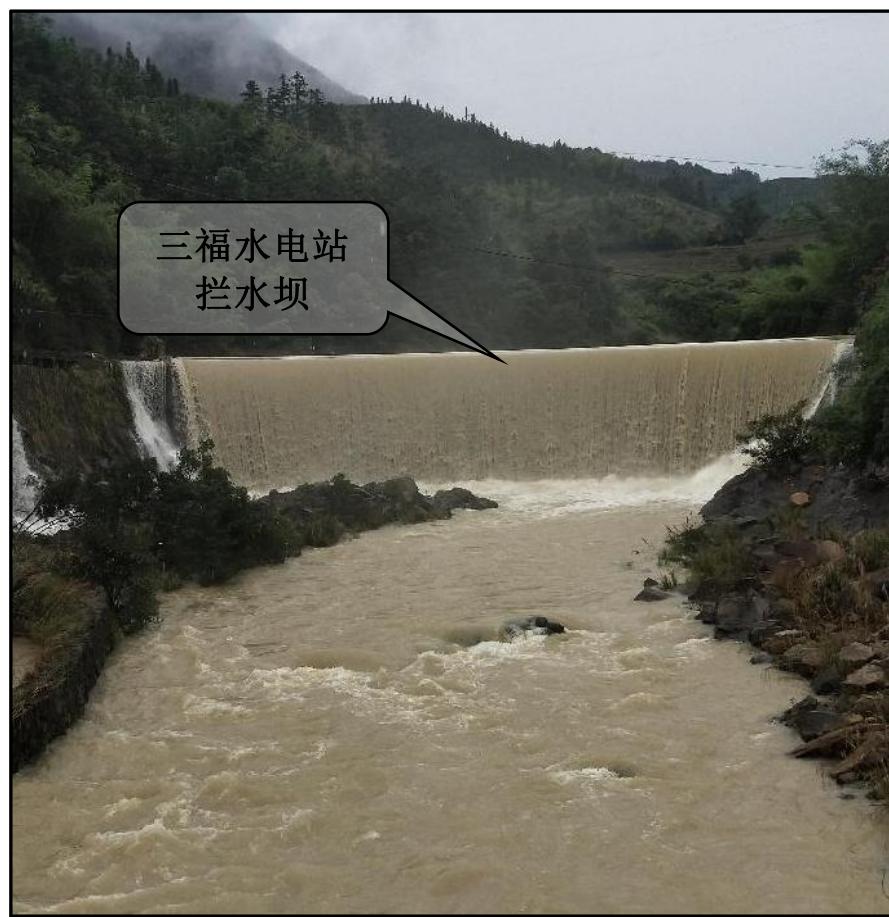
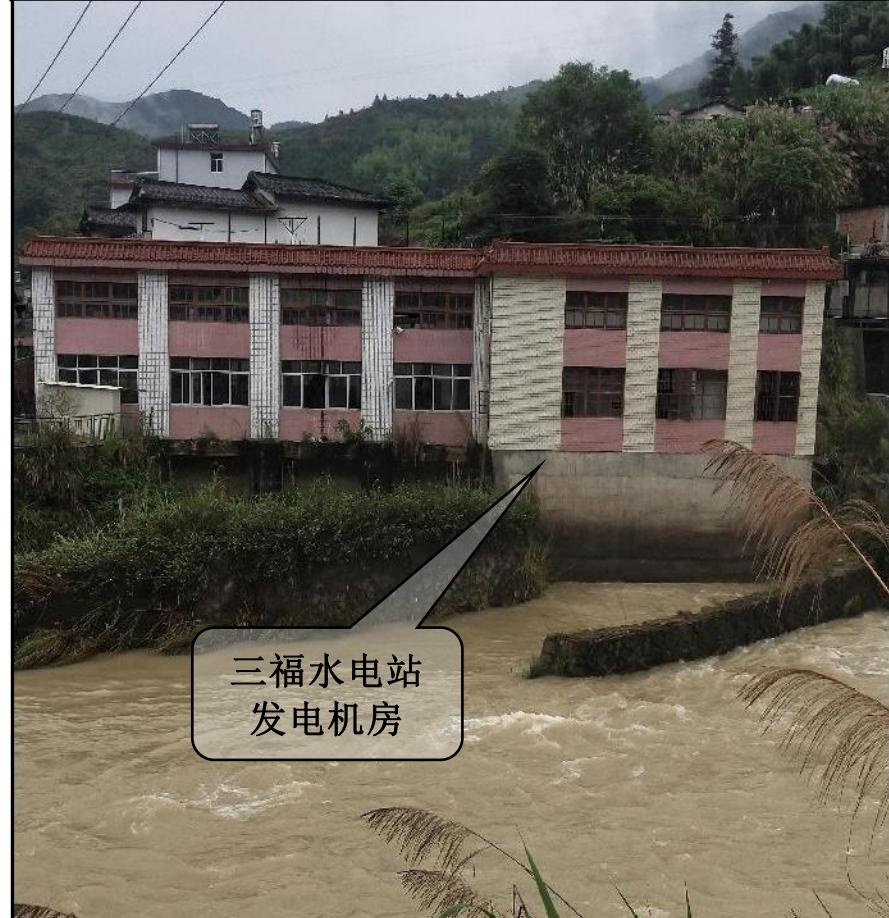
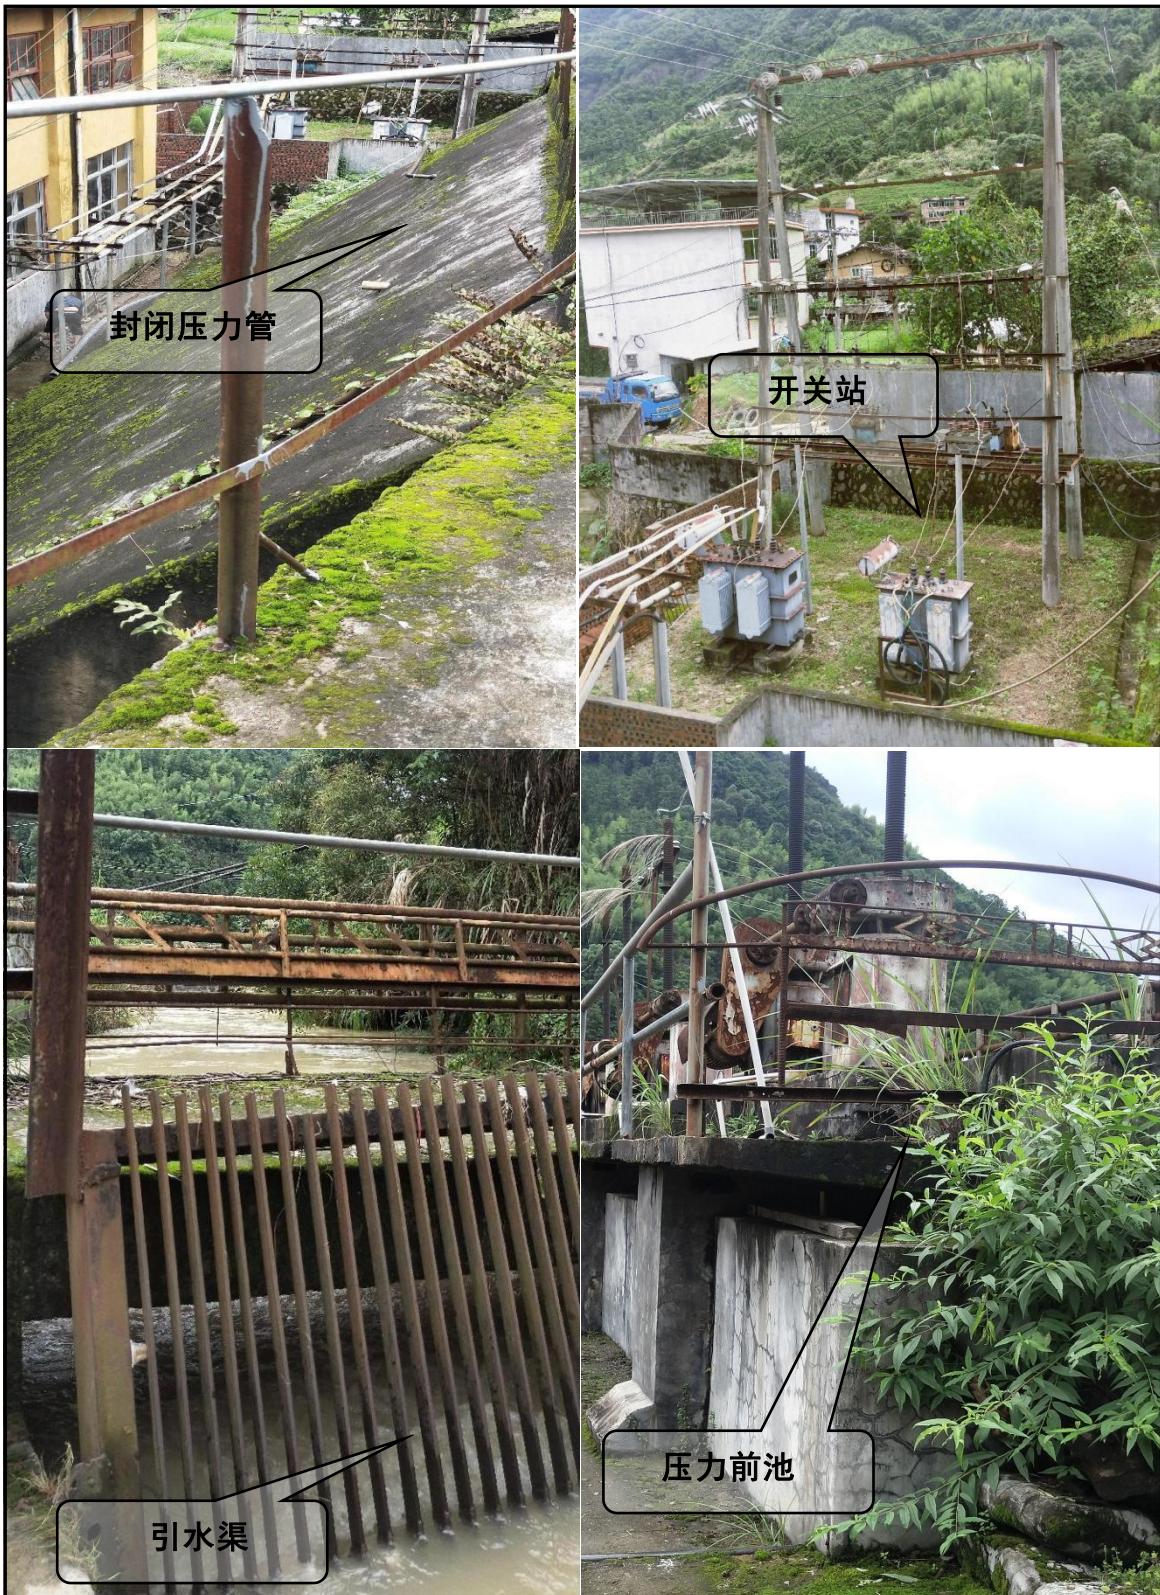
图 2.6 项目已建主要建筑物照片

电站保证出力	KW	1395	P=90%
电站年利用小时	h	2959	/
设计引用流量	m ³ /s	18.61	/
五、淹没损失及工程永久占地			
工程永久占地	亩	8.0	/
淹没耕地 (P=50%)	亩	2.5	/
六、主要建筑物			
1、挡水建筑物(大坝)			C15 细骨料砼碎石单曲拱坝
基岩特性			凝灰岩
地震基本烈度			VI
坝顶高程	m	344.4	/
最大坝高	m	12	/
坝顶弧长	m	72.1	/
溢流形式			自动溢流
2、泄水建筑物			
堰顶高程	m	338.5	/
溢流段弧长	m	64.5	/
消能方式			坝顶自由跌落式
3、引水建筑物			
引用流量	m ³ /s	18.61	/
进水口型式			涵洞、浅水式
长度	m	36.5	/
渠道断面尺寸	m	宽 5.6*深 3.2	/
进水节制闸尺寸	m	宽 2.24*高 2.7	3 台螺杆两用启闭机
闸门数量	扇	2	木闸门, 2 台螺杆机
拦污栅	台	2	/
排砂孔断面	m	Φ1.0m	潜孔式
排砂闸门尺寸	m	宽 1.24*高 1.2	/
4、压力前池			75#浆砌块石
池体尺寸	m	宽 7*长 35.5*深 4.0	/
进水口	m	宽 2.8*高 2.0	/
工作闸门	扇	3	木闸门, 3 套螺杆机
5、压力引水管道			钢筋混凝土引水管
长度	m	10.5	/
条数	条	3	/
断面尺寸	m	宽 3.65*高 2.0	/
6、厂房			框架结构
主厂房尺寸(长宽高)	m	12.6×9.2×14.6	/
水轮机安装高程	m	405.85	/

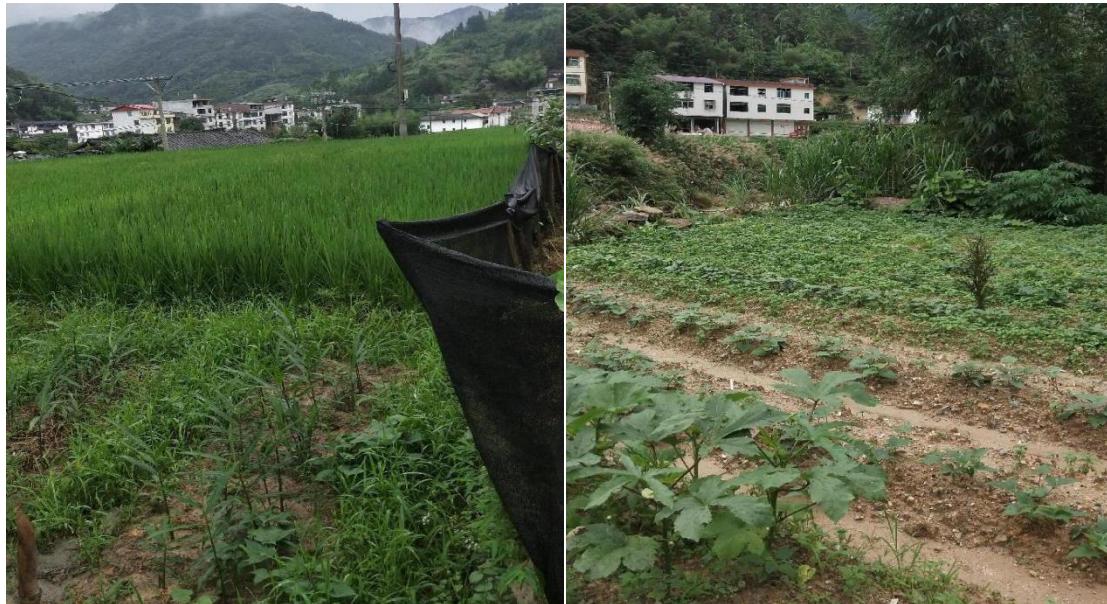
图 3-1 施工期临时施工场地和弃渣场现状

本项目施工期不设施工营地，仅在坝址下游右岸一侧荒地设置面积约 100m² 的施工场地，用做临时堆料场和砼拌和系统，在施工场地附近设置有 1 个取弃渣场。施工期间取、弃渣场设置在库区淹没区以外，取、弃渣场周围设置了编织袋装土挡渣墙、截水沟和排水沟，避免了水土流失造成水质污染和影响鱼类栖息环境；临时施工场地四周设置排水沟，在施工完成后已进行施工遗迹清理。

施工期的临时占地造成了一定生物量的损失，植被破坏、野生动物的驱离，在施工结束后，都慢慢得到恢复。根据现场勘查，施工期间基本落实了必要的生态环境保护措施。施工现场及取弃土场等临时占地现生态现状均良好，无遗留生态环境问题。施工场地生态恢复情况见图 3-1。

本项目工程占地、土方开挖等工程施工会对项目区域地表植被造成一定的破坏，但本项目施工范围较小，施工占地主要是项目工程占地、施工场地和弃渣场，受影响的地表植被范围较小，且都属于当地常见物种，不会造成特定物种的消失，根据调查，项目施工完成后，已及时对施工场地和弃渣场进行了生态恢复，主要占地类型主要为灌木丛和水田，现已进行生态恢复和复耕，植被恢复情况见图 3-1。

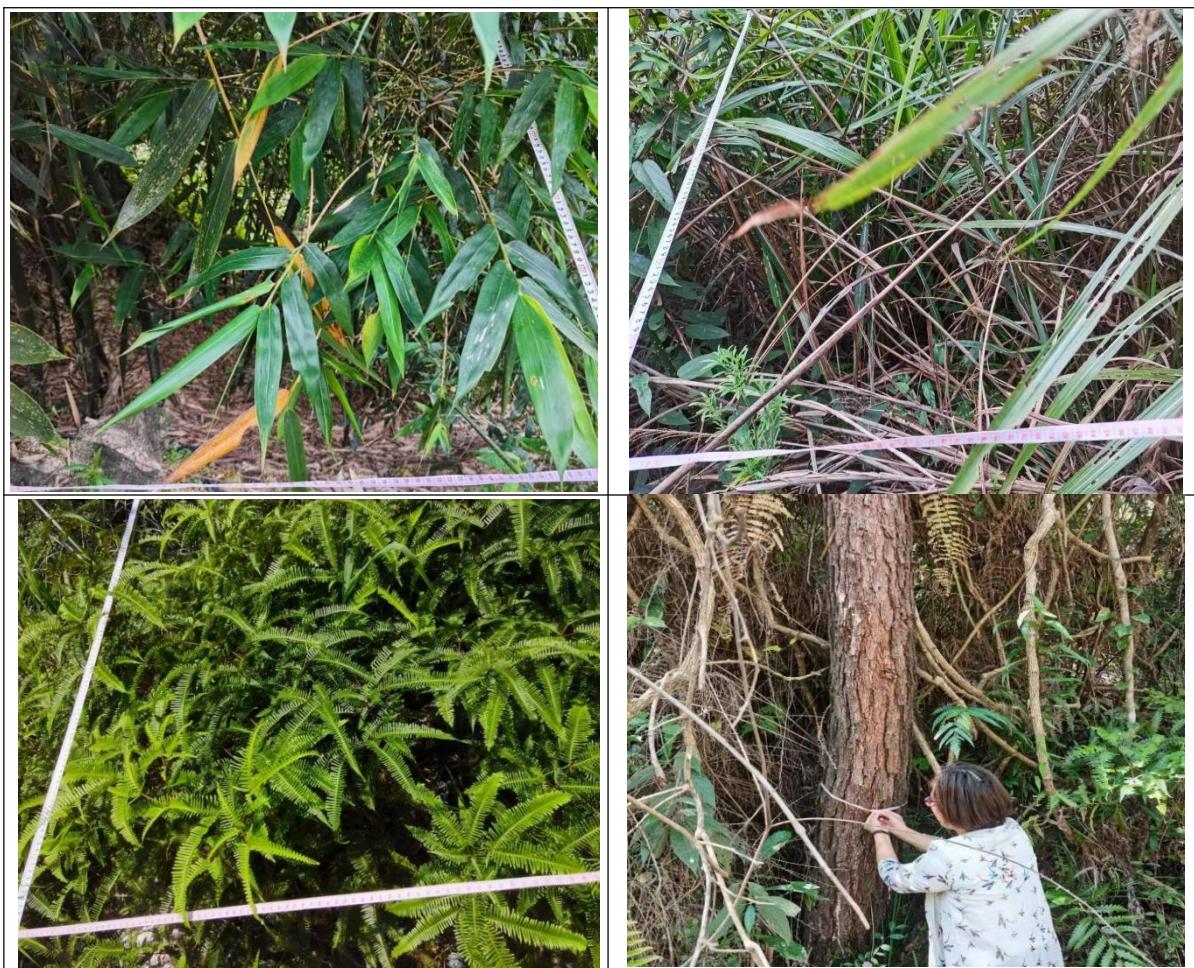
图 4.2-1 本次植被样方调查

样方编号	群系类型	样方地点	地理坐标		坡向	坡度(°)	海拔(m)
S1	杉木群系	福德村一都溪山坡	117° 52'44"E	25° 23'54"N	北	27	364
S2	五节芒群系	一都溪左岸河滩	117° 53'27"E	25° 24'02"N	西	17	335
S3	毛竹群系	福德村民房一侧河滩	117° 51'0.7"E	25° 24'27"N	西南	-	331
S4	芒萁群系	库区上游河段山坡	117° 50'55"E	25° 24'24"N	北	27	359

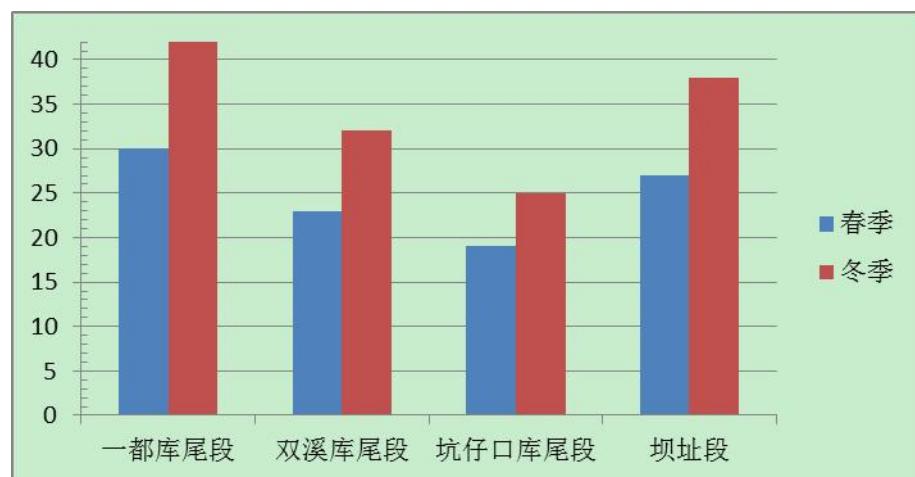
图 4.2-4 各断面浮游植物具体分布情况 (种)

冬、春两季调查流域各采样断面水体内浮游植物多样性指数和均匀度指数的总平均值为 3.04 和 0.684，其中冬季调查水域多样性指数和均匀度指数的平均值分别为 3.489 和 0.741，变幅在 2.317~4.17 和 0.626~0.881 之间；春季调查水域的多样性指数和均

匀度指数的平均值分别为 2.592 和 0.626，变幅在 1.484~4.106 和 0.40~0.985。

统计结果显示，各调查溪段浮游植物多样性和均匀度指数值具以下 5 个特点：浮游植物的多样性指数明显高于浮游动物；总体而言冬季浮游植物的多样性指数明显高于春季；冬季西溪支流浮游植物多样性的平均值高于西溪干流；春季西溪支流浮游植物多样性的平均值低于西溪干流；总体而言冬季溪流上游浮游植物的多样性指数高于下游。

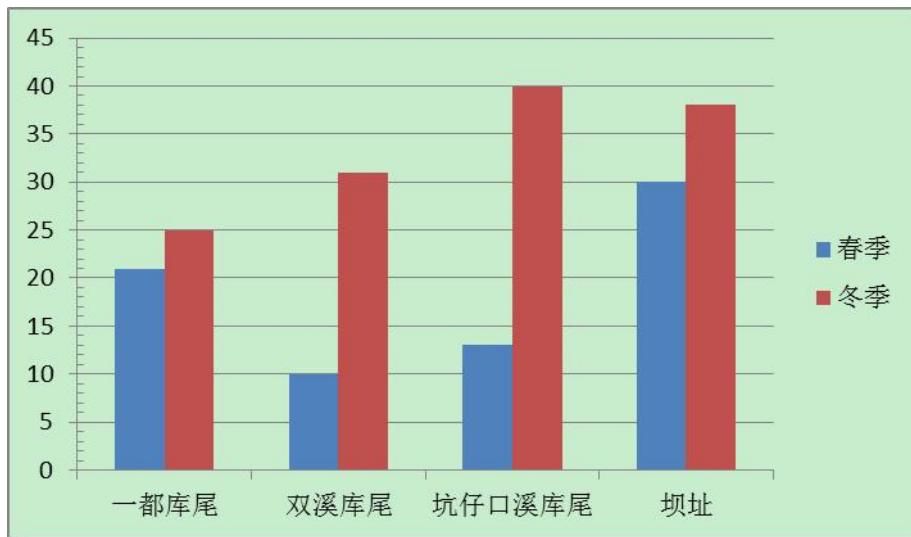
图 4.2-6 各断面浮游动物分布情况 (种)

冬、春两季在白濑水电站库区溪段的调查水体内共鉴定浮游动物 92 种，具体情况为：冬季浮游动物有 78 种，其中原生动物占该点位浮游动物总种类数的 47.4%，轮虫占 46.2%；枝角类占 1.3%；桡足类约占 5.1%。春季浮游动物有 50 种，其中原生动物约占该溪段浮游动物总种类数的 52%，轮虫约占 40%；枝角类约占 2%；桡足类约占 6%。

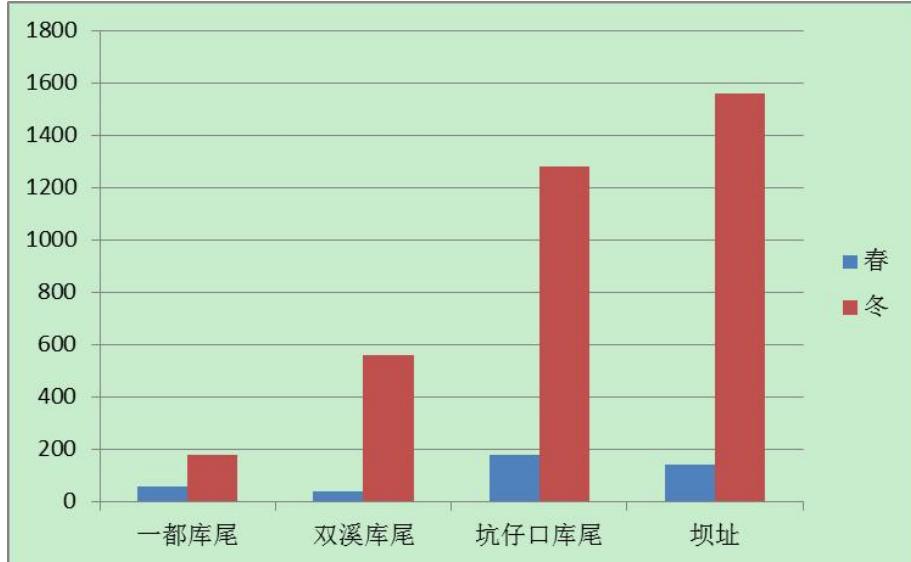
图 4.2-7 各断面浮游动物平均密度 (万个细胞数/L)

冬、春两季调查流域各采样断面水体内浮游动物多样性指数和均匀度指数的总平均值分别为 1.8098 和 0.6807，其中冬季各采样断面浮游动物多样性指数和均匀度指数的平均值分别为 2.142 和 0.6807；春季各采样断面浮游动物多样性指数和均匀度指数的平均值分别为 1.47762 和 0.7023。冬、春两季各断面多样性指数和均匀度指数平均值的变幅在 0~2.8304 和 0~0.9297 之间。

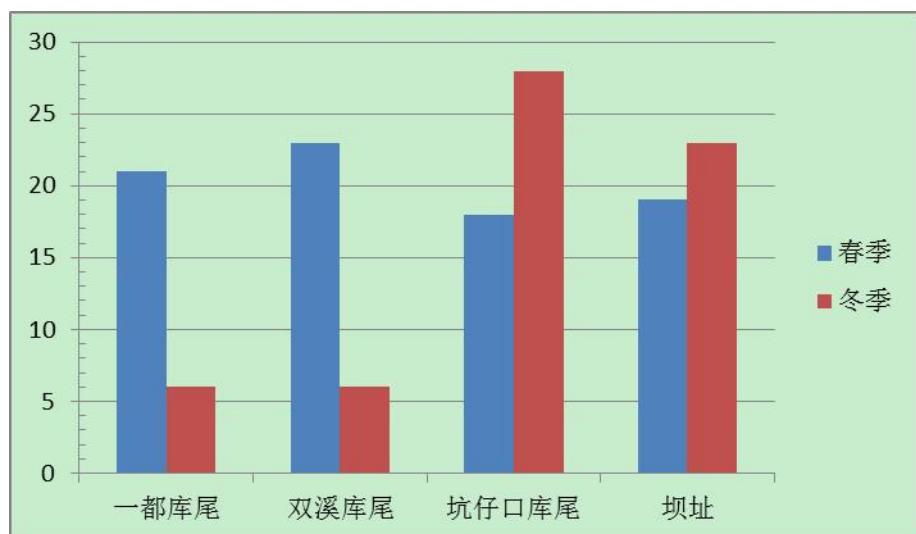
4.2-8 各断面底栖动物具体分布情况 (种)

冬、春两季在待建的白濑水电站库区溪段的水体内共采获和记录大型底栖生物 70 种，具体情况为：冬季该溪段底栖动物有 40 种，其中水生昆虫类约占该流域调查断面底栖动物总种类数的 57.5%，环节动物寡毛类和软体动物腹足类各占 12.5%，软体动物瓣鳃类和节肢动物甲壳类各占 5%，扁形动物涡虫类、线虫类和环节动物蛭类合占 7.5%。春季底栖动物有 46 种，其中水生昆虫类约占该流域调查断面底栖动物总种类数的 65.2%，环节动物寡毛类占 17.4%，软体动物腹足类占 6.5%，节肢动物甲壳类约占 4.4%，扁形动物涡虫类、线虫类和软体动物瓣鳃类合占 6.5%。

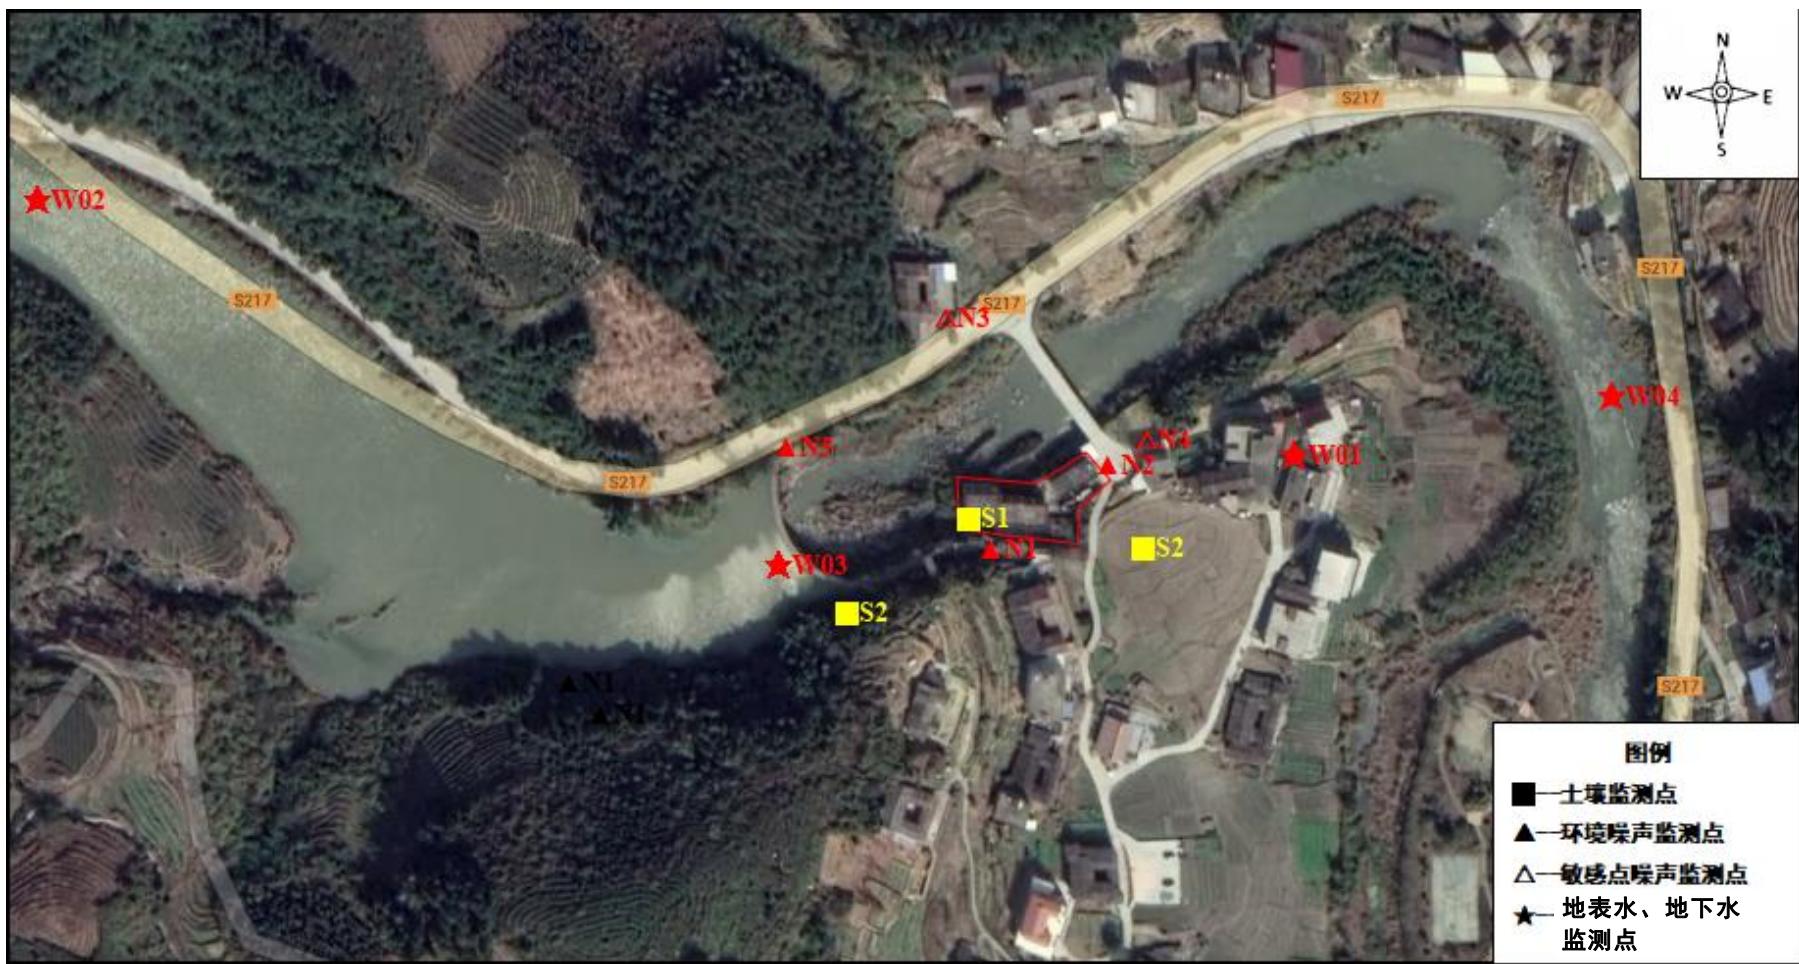
图 4.3-1 本项目环境质量现状监测布点图

采样日期	采样点位	标准指数									
		溶解氧	pH	NH ₃ -N	COD _r	SS	BOD ₅	高锰酸钾盐指数	总磷	总氮	叶绿素 a
2022.07.09	拦水坝上游 300m ★W02										
	拦水坝取水口 ★W03										
	尾水渠下游 500m ★W04										
2022.07.10	拦水坝上游 300m ★W02										
	拦水坝取水口 ★W03										
	尾水渠下游 500m ★W04

通过表 4.4-2 可知，拦水坝上游、取水口和尾水下游断面水质监测结果中各因子除总氮外均可以满足《地表水环境质量标准》（GB3838-2002）中的III类标准，3 个断面水温、浊度和各项污染物浓度相差较小，可见，本项目水电站建设拦水坝未对库区和下游水质造成影响。根据表 4.3 评价结果可知，本项目上下游各断面各污染物标准指数均小于 1，现状监测水质均可满足《地表水环境质量标准》（GB3838-2002）中的III类标准。
